# 耐震天井振動実験 報告書（速報）

2014 年 8 月 29 日

兵庫県立大学大学院シミュレーション学研究科

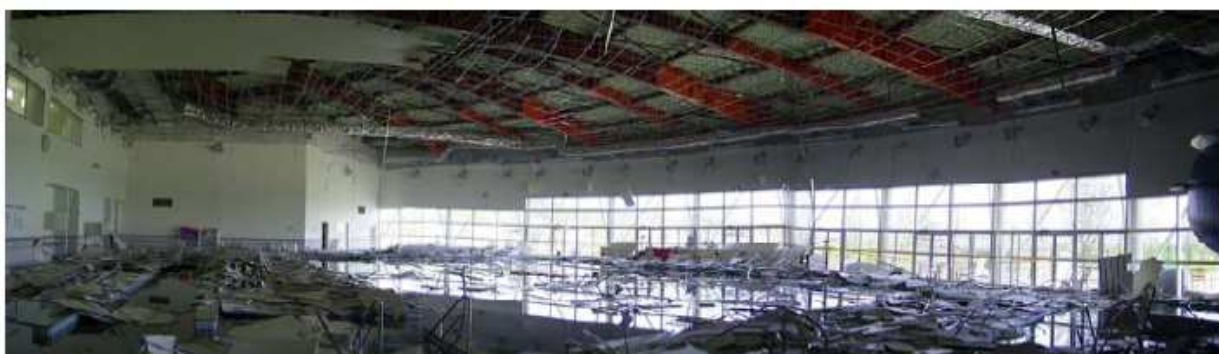
(a) 2005 年宮城県沖の地震における被害事例<sup>[2]</sup>

写真 1 地震時の天井落下被害事例

吊り天井が地震時に落下する被害は以前から発生していたと考えられる。この被害が注目され出したのは平成 13 (2001) 年の芸予地震からである。平成 7 (1995) 年の兵庫県南部地震における阪神・淡路大震災では天井落下被害も確認されていたものの、構造体自体の被害が大きい状況下において天井落下は必然的な現象と捉えられていたことによる。一方、芸予地震やそれ以降の平成 15 (2003) 年の十勝沖地震、平成 17 (2005) 年の宮城県沖の地震では、構造体にはほとんど損傷が発生しない程度の地震動であったにもかかわらず、大規模な天井落下被害が発生した (例えば写真 1(a))。このような背景のもと、国土交通省は技術的助言を発表していたが<sup>[4]</sup>十分な対策がなされない間に東北地方太平洋沖地震が発生し、この東日本大震災では首都圏を含む極めて広い地域において大規模な天井落下被害が発生した (例えば写真 1(b))。この甚大な被害を受けて、建築物の天井脱落対策を規定するために建築基準法施行令が改正され、それに基づき関連告示<sup>[5]</sup>が公布され、日本建築学会では天井等の非構造材の落下事故防止ガイドライン<sup>[6]</sup>が策定された。告示<sup>[5]</sup>では『脱落によって重大な危険を生ずるおそれがある天井』(以下『特定天井』) が適合すべき構造耐力上安全な天井の構造方法が定められ、設計用地震力 (水平震度) としての基準が最大 2.2G と設定された。

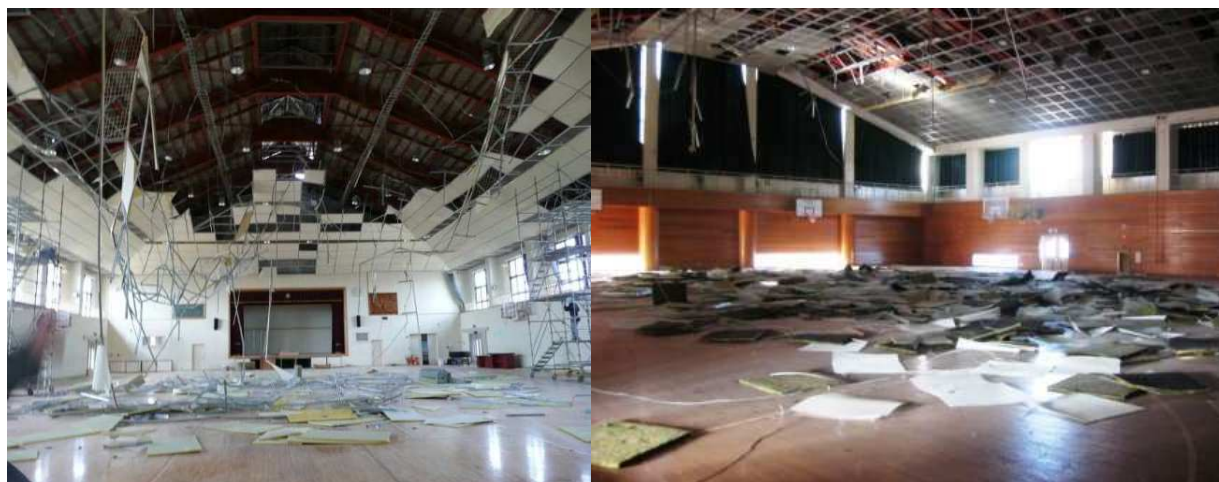
(b) 2011 年東日本大震災における被害事例<sup>[3]</sup>
